125 Jahre Neue Kirche Hartmannsdorf – Eine Chronik (Teil 4)

Baubeginn und Grundsteinlegung

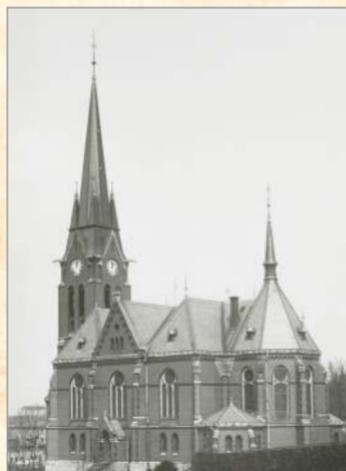
Die fertiggestellte Kirche mit ihrer ursprünglichen Dachkonstruktion

Die Schieferdeckerarbeiten, von der Firma Johann Hartenstein ausgeführt, bewegten sich in folgenden Größenordnungen: Für die Eindeckung von Schiff, Chor (Altarraum), Kapellen und Treppenhäusern summierte sich die Fläche auf 824 Quadratmeter. Als Material war blauer englischer Schiefer in der Größe von 16 zu 9 Zoll vereinbart worden. Die Dachfläche des Turmes betrug rund 190 Quadratmeter, eingedeckt in gleicher Schieferqualität, jedoch in kleinerem Format.

Eiserne Bekrönungen auf den Türmen, Giebeln und Gaupen bildeten einen festen architektonischen Bestandteil der gesamten Dachlandschaft. Sie wurden gefertigt und montiert von der Schlosserei Ernst Welker. Die Bekrönungsstange des Hauptturmes maß eine Länge von 4,20 Metern, *mit Blattverzierung und Kreuz, sowie einen 2 mm starken kupfernen, dem Winde leicht folgenden und mit starkem Blattgold vergoldeten Wetterhahn*. In direktem Zusammenhang mit diesen Arbeiten stand die Installation einer Blitzschutzanlage durch die Firma Mai aus Waldenburg. Sämtliche Klempnerarbeiten für die Dachentwässerung, Abdeckungen, Bekrönungen der Ecktürme usw. erledigten die Handwerksbetriebe Vogel und Dietrich.
